Bau-, Planungs- und Umweltausschusssitzung

06. Juni 2018

Wiederherstellung der Durchgängigkeit in der Schlinge am Stauwehr Südlohn

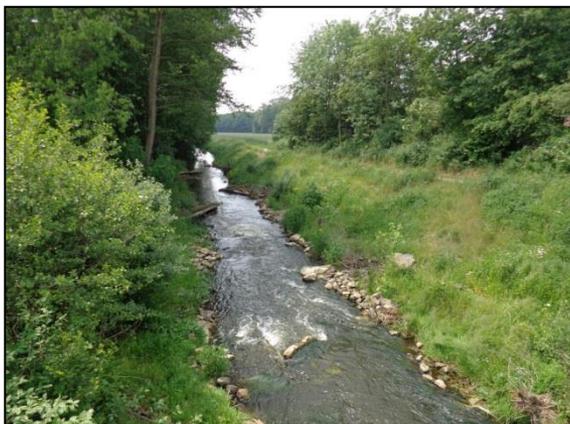
Quelle: DWA-M 509

Bild 218: Aufgelöstes Raugerinne ohne Einbauten: Zwischen den Sohlengurten kann das natürliche Sohlensubstrat umgelagert werden (Grafik: DUMONT)

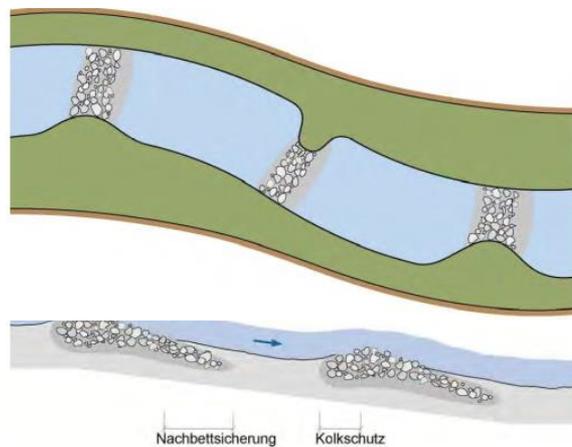
Quelle: DWA-M 509

Bild 217: Längsschnitt eines aufgelösten Raugerinnes ohne Einbauten (Grafik: DUMONT)

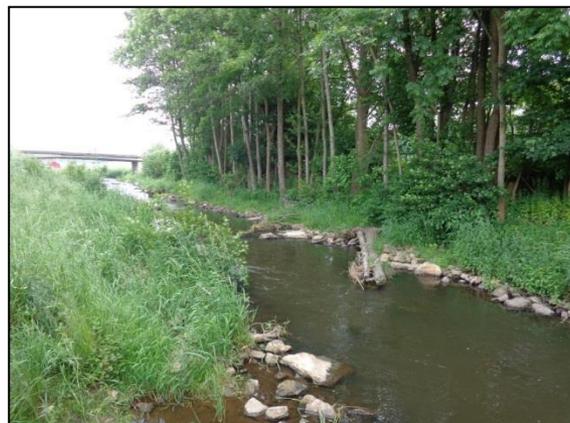
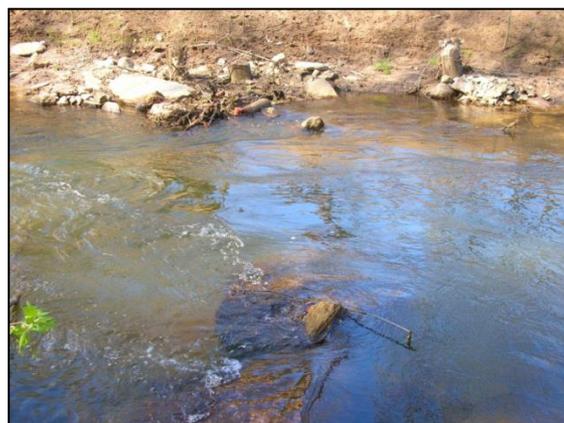
Grundschwelle in der Hessel, Milte, Kreis WAF (Quelle: Flick IG)

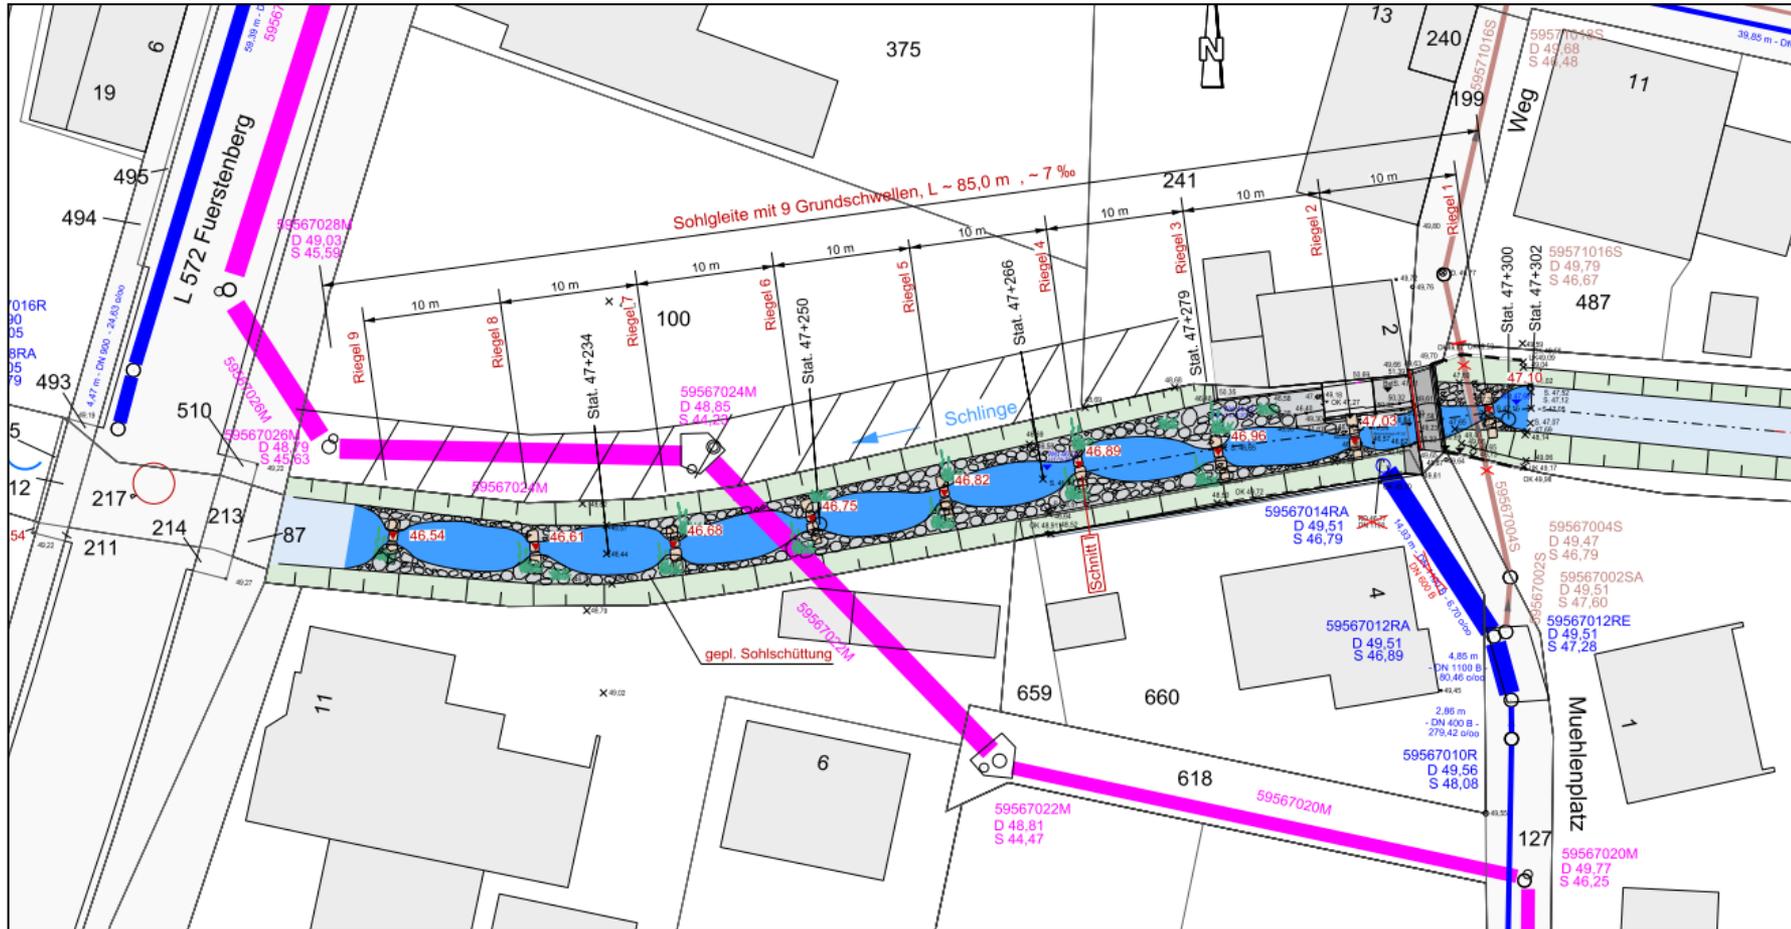
Planung – Sohlgleite mit Grundschwellen
